Denkmal frisch aufpoliert:
Torre Bizkaia in Bilbao
Facelift for a Monument:
Torre Bizkaia in Bilbao

Fenster und
Fassaden
Windows and
Facades

Torre Bizkaia in Bilbao

IDOM

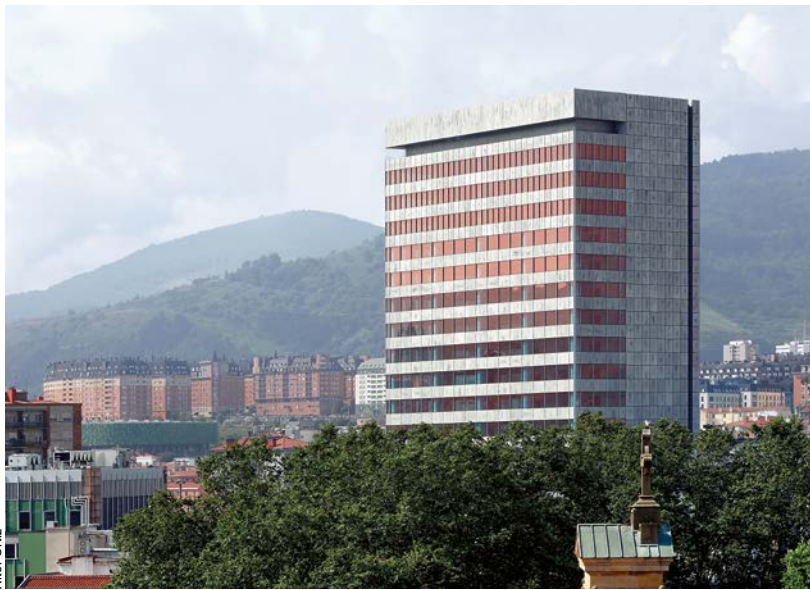
Die Fassade stand als einziger Bestandteil des Hochhauses unter Denkmalschutz. Sogar der ursprüngliche Farbton der Sonnenschutzverglasung wurde bei der Sanierung wiederhergestellt.

The facade was the only component of the highrise building subject to historic preservation. During the renovation of the building, even the original colour of the sun protection glazing was recreated.

Die Fassade stand als einziger Teil des Gebäudes unter Denkmalschutz: eine Pfosten-Riegel-Konstruktion mit 2,2 m hohen Fensterbändern und geschlossenen Brüstungspaneelelen. Das Achsraster der Fassade beträgt 2,5 m, im siebengeschossigen Annex und in den obersten Hochhausgeschossen ist es mit 1,25 m halb so breit. Alle geschlossenen Flächen sind mit Gussaluminiumpaneelen verkleidet, deren raue Oberflächenstruktur den Fassaden ihre Prägnanz verleiht. An den Erschließungskernen verbirgt sich hinter den Paneelen eine geschlossene Mauerwerkswand.

The facade was the only element of the building subject to historic preservation: a mullion transom construction with 2.2 m tall strip windows and opaque parapets, based on a 2.5 m grid. In the case of the seven storey annex and the top-most highrise floors, the grid is half as wide at 1.25 m. All closed areas are clad in cast aluminium panels. Their rough surface structure provides the facades with a concise character. The panelling of the access cores conceals closed masonry brick walls.

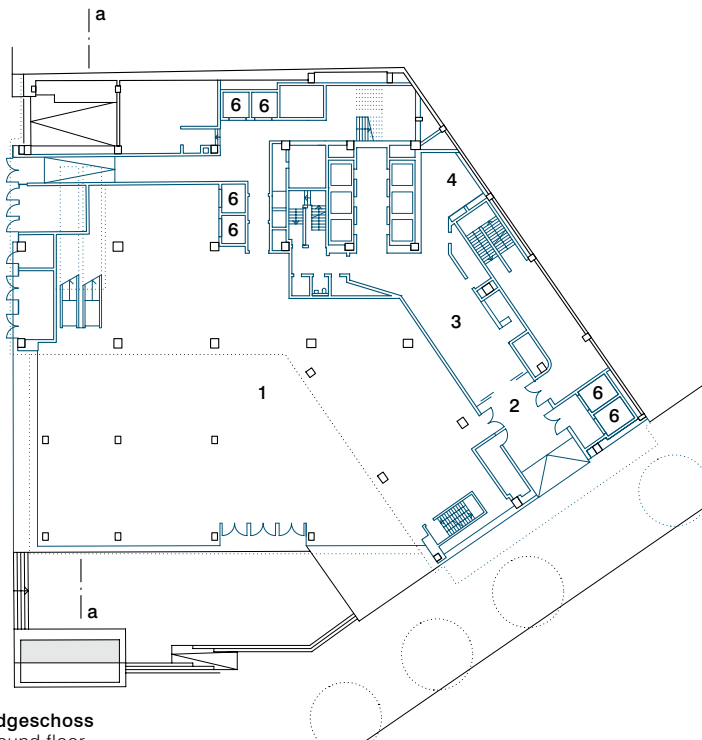
Section • Floor plans
scale 1:750

Schnitt • Grundrisse
Maßstab 1:750
1 Einkaufszentrum
2 Haupteingang
Büroebenen
3 Lobby
4 Warteraum

5 Luftraum Rolltreppen
(Mieterausbau)
6 Schacht für
Lastenaufzug
(Mieterausbau)
7 Büro
8 Konferenzraum

1 Shopping centre
2 Main entrance, office
levels
3 Lobby

4 Waiting area
5 Void, escalators
(tenant outfitting)
6 Shaft, freight eleva-
tor (tenant outfitting)
7 Office
8 Conference room

8.-18. Obergeschoss
Eighth to eighteenth floor

2.-4. Obergeschoss
Second to fourth floor

Erdgeschoss
Ground floor

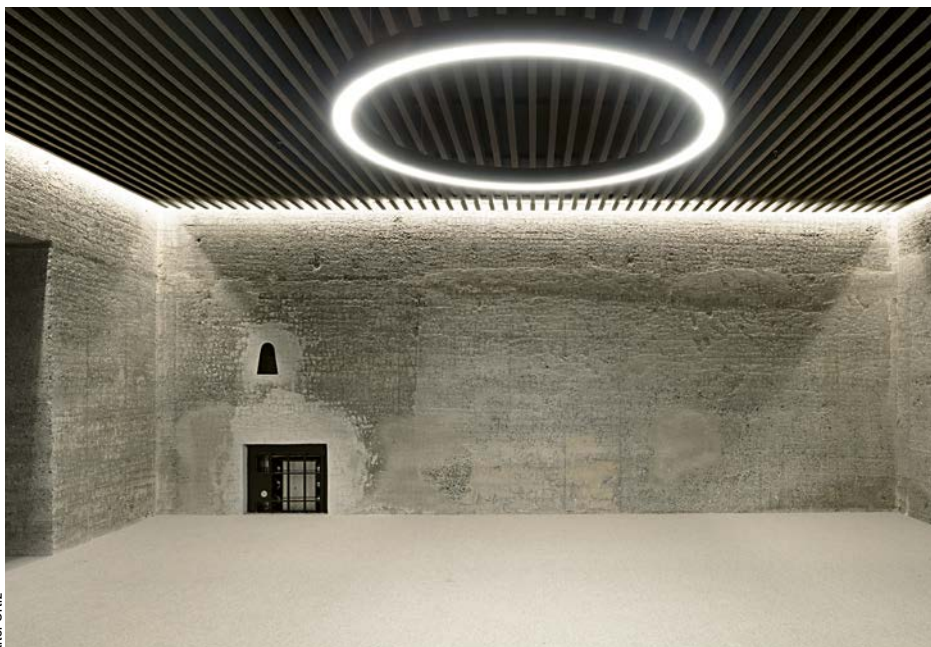
In den Tresorräumen im Untergeschoss haben die Architekten die Betonwände des Rohbaus offen gelegt. So sind Lagerräume mit besonderem Charakter entstanden.

On the bank vault level below the ground floor, the architects stripped the walls down to the concrete core and shell. This led to creating storage spaces with a unique character.

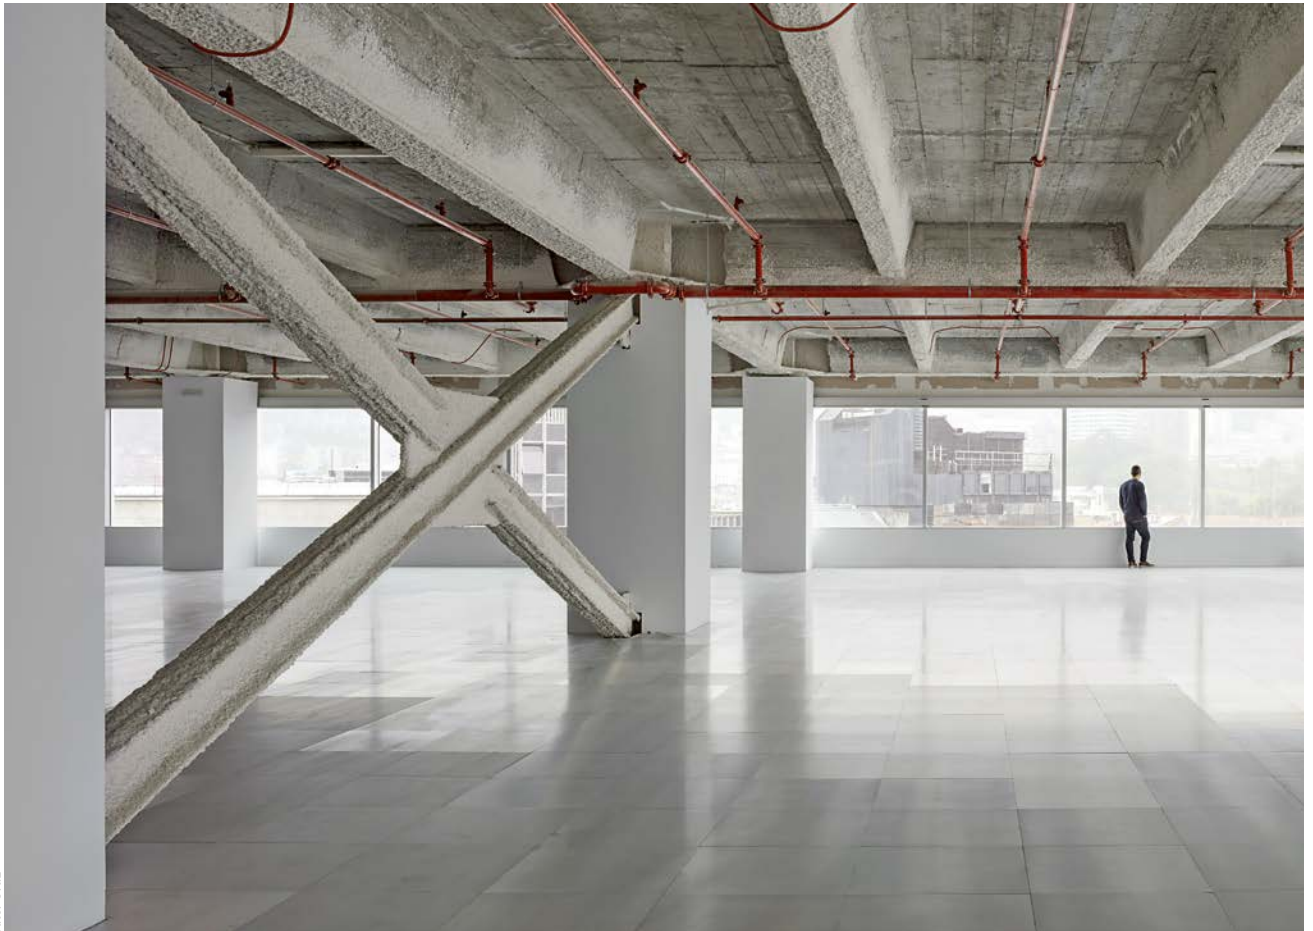
Vor dem Mieterausbau präsentieren sich die Büroetagen in ihrer ganzen weitläufigen Großzügigkeit – und mit offen liegenden Rippendecken aus Stahl und Beton.

Before tenant outfitting takes place, the office levels present their expansively generous character to viewers – including visibly exposed rib ceilings made of steel and concrete.

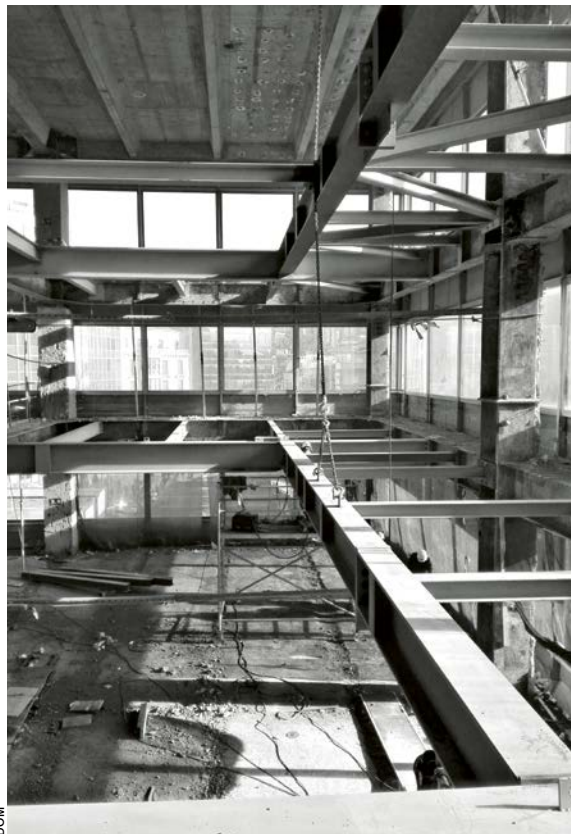
In dem zum Kaufhaus umfunktionierten Sockelbau mussten Teile der Decken entfernt werden, um Platz für Rolltreppen zu schaffen.

The podium structure of the highrise building was transformed into a shopping centre. Parts of the ceilings were demolished in order to make room for escalators.

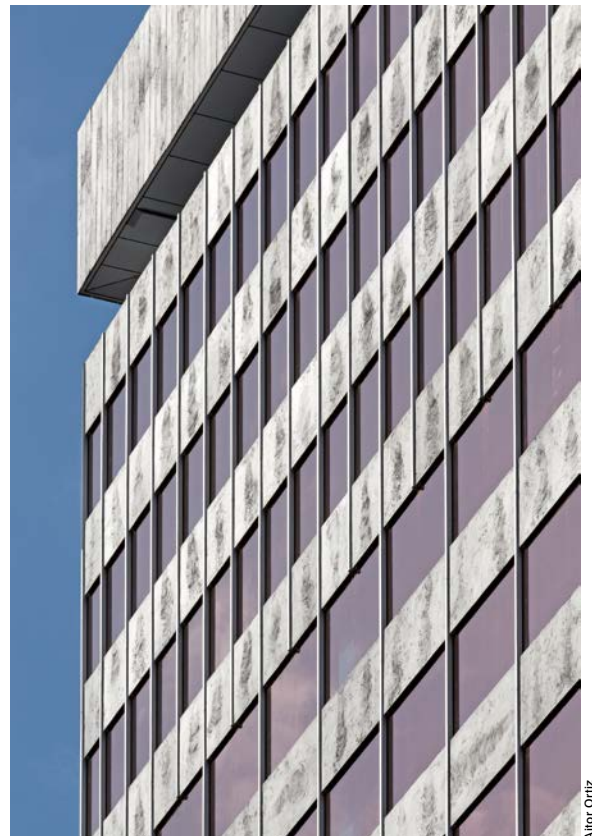
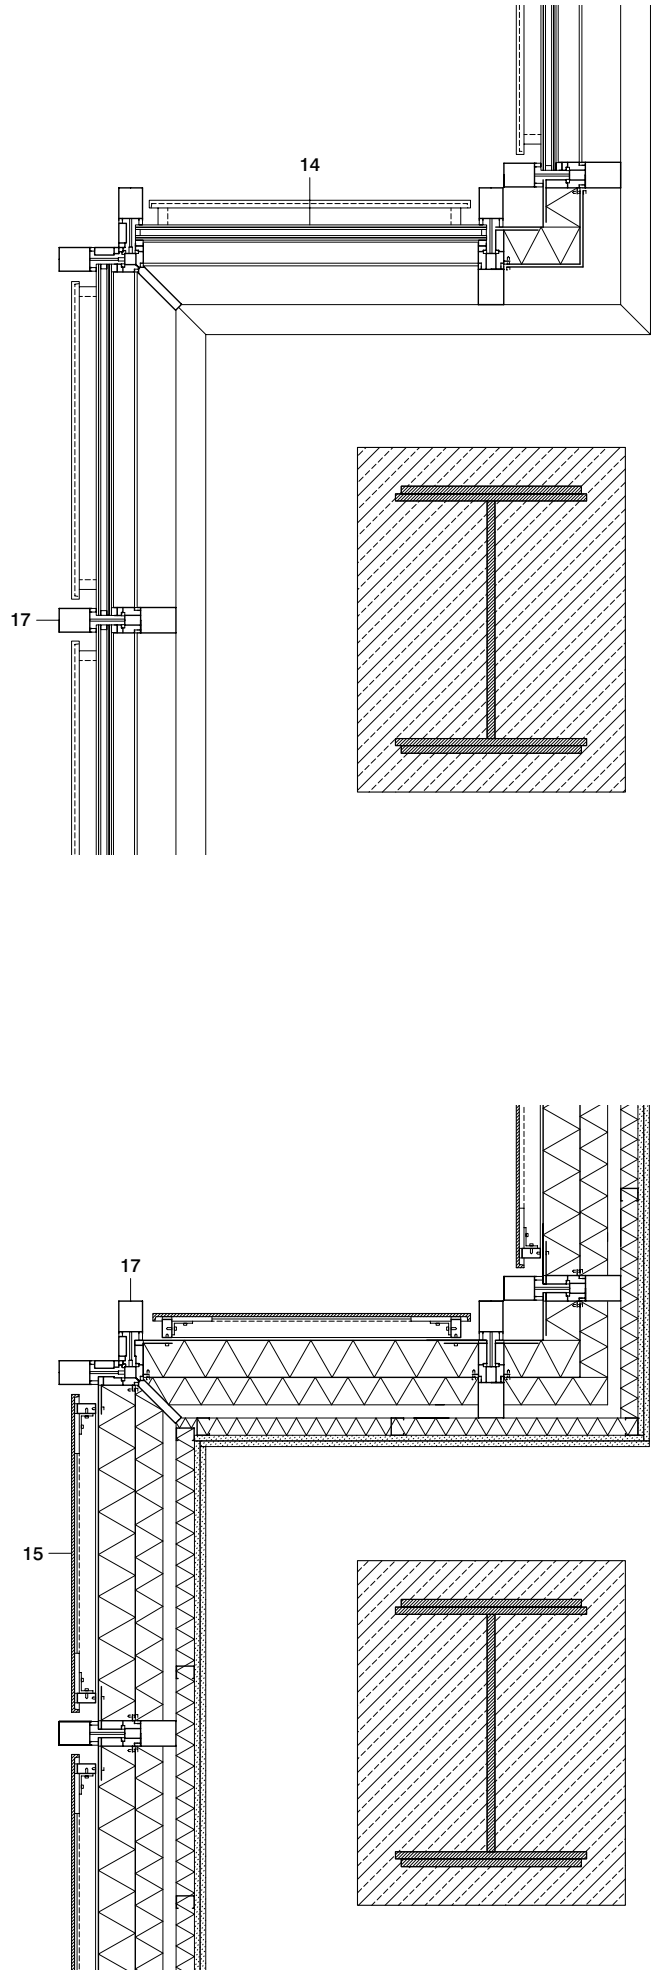
Vertikalschnitt • Horizontalschnitte
Maßstab 1:20Vertical section • Horizontal sections
scale 1:20

- 1 Attikaverkleidung Gussaluminium 10 mm, mit Silikon geklebt auf Aluminiumprofil \square 50/25/3 mm Einhängeprofil Aluminium massiv mit Gewindeschraube M12 vertikal und horizontal justierbar Stahlprofil L 100/100/8 mm Stahlprofil L 120/80/12 mm Stahlträger IPN 360 (Bestand)

- 2 abgehängte Decke Aluminium-Verbundplatte
- 3 Dachaufbau:
Kies min. 50 mm; Geotextil Wärmedämmung XPS 80 mm Abdichtung Bitumenbahn zweilagig; Mörtelbett 20 mm Leichtbeton 1,5% Gefälle min. 20 mm max. 200 mm Decke Stahlbeton (Bestand) 100 mm

- 4 Bodenaufbau Technikgeschoss:
PUR-Beschichtung 2 mm Estrich 50 mm Trennlage Wärmedämmung Mineralwolle 80 mm Decke Stahlbeton (Bestand) 100 mm Akustik-Spritzputz ca. 20 mm

- 5 Fassadenplatte Gussaluminium (Bestand) 8–10 mm, mit umlaufender Randverstärkung auf 20 mm, mit Silikon geklebt auf Aluminiumprofil \square 50/25/3 mm Aluminium-Verbundplatte 4 mm Wärmedämmung Mineralwolle 100 mm Stahlblech verzinkt 1 mm Wärmedämmung Mineralwolle 100 + 40 mm Mauerwerk Betonstein 200 mm Abdichtung Bitumenbahn zweilagig Unterkonstruktion dazwischen Wärmedämmung EPS 20 mm Aluminiumblech lackiert 2 mm

- 6 Stahlprofil L 150/150/15 mm
- 7 Reparaturmörtel
- 8 Stahlprofil UPN (Bestand) 120 mm
- 9 Gipsfaser-Brandschutzplatte min. 30 mm
- 10 Stahlprofil \square 70/70/4 mm

- 11 Diagonalestrebe aus 2x Stahlprofil L 50/50/5 mm (Bestand) mit Brandschutzbeschichtung Vermiculit min. 45 mm (neu)
- 12 Metallprofil \square dazwischen Dämmung Mineralwolle 50 mm Gipskartonplatte 2x 12,5 mm

- 13 Akustik-Spritzputz dreilagig 20–40 mm
- 14 Fensterband:
Isolierverglasung aus VSG 2x 6 + SZR 16 + VSG 2x 6 mm in Pfosten-Riegel-System Aluminium
- 15 Fassadenaufbau:
Fassadenplatte Gussaluminium 8–10 mm, mit umlaufender Randverstärkung auf 20 mm Elastomerstreifen 6,5 mm Aluminiumprofil \square 50/25/3 mm Aluminium-Verbundplatte 4 mm Wärmedämmung Mineralwolle 100 mm Stahlblech verzinkt 1 mm Wärmedämmung Mineralwolle 70 mm Luftzwischenraum 30 mm Metallständer dazwischen Dämmung Mineralwolle 50 mm Gipskartonplatte 2x 12,5 mm

- 16 Teppichfliesen Doppelbodensystem Ausgleichsestrich 5–10 mm Geschossdecke Stahlbeton (Bestand) ca. 100 mm Akustik-Spritzputz ca. 20 mm
- 17 Deckleiste Aluminiumprofil eloxiert \square 88/64 mm

- 1 10 mm cast aluminium parapet coping, silicone-bonded to 50/25/3 mm aluminium RHS solid aluminium hanger, M12 threaded bolt, vertically/horizontally adjustable; 100/100/8 mm steel angle; 120/80/12 mm steel angle; 360 mm steel I-beam (existing)

- 2 hung ceiling, aluminium composite panel
- 3 roof construction:
min. 50 mm gravel geotextile 80 mm XPS thermal insulation 2-ply bituminous sealant layer 20 mm mortar bed min. 20 mm max. 200 mm lightweight concrete 1.5% to falls 100 mm reinforced concrete slab (existing)

- 4 service floor construction:
2 mm PUR coating 50 mm screed; separation layer 80 mm mineral wool thermal insulation; 100 mm reinforced concrete slab (existing) ca. 20 mm acoustic spray render

- 5 8–10 mm cast aluminium facade panel (existing), with 20 mm circumferential border reinforcement silicone-bonded to 50/25/3 mm aluminium RHS 4 mm aluminium composite panel 100 mm mineral wool thermal insulation 1 mm galvanised sheet steel 100 + 40 mm mineral wool thermal insulation 200 mm concrete block wall 2-ply bituminous layer framing, inlaid 20 mm EPS thermal insulation 2 mm sheet aluminium, painted finish

- 6 150/150/15 mm steel angle
- 7 repair mortar
- 8 120 mm steel channel (existing)
- 9 min. 30 mm gypsum fibre fireboard
- 10 70/70/4 mm steel SHS
- 11 2x 50/50/5 mm steel angle diagonal bracing (existing) with min. 45 mm vermiculite fireproof coating (new)

- 12 50 mm metal stud inlaid mineral wool thermal insulation 2x 12.5 mm gypsum board
- 13 20–40 mm acoustic spray render, three layers 16 mm metal channel framing

- 14 strip window:
insulation glazing, 2x 6 mm laminated safety glass + 16 mm cavity + 2x 6 mm laminated safety glass, in aluminium mullion transom system

- 15 facade construction:
8–10 mm cast aluminium facade panel, with 20 mm circumferential border reinforcement 6.5 mm elastomeric strip 50/25/3 mm aluminium RHS 4 mm aluminium composite panel 100 mm mineral wool thermal insulation 1 mm galvanised sheet steel 70 mm mineral wool thermal insulation; 30 mm cavity 50 mm metal studs inlaid mineral wool thermal insulation 2x 12.5 mm gypsum board

- 16 carpet tile flooring; raised floor system; 5–10 mm screed levelling layer; ca. 100 mm reinforced concrete slab (existing) ca. 20 mm acoustic spray render

- 17 88/64 mm anodised aluminium cover bar
